PROCES VERBAL DE DESCRIPTION

BANQUE POPULAIRE BOURGOGNE FRANCHE COMPTE
CURCIAT DONGALON
22/09/2017

Lequel nous a requis aux fins de bien vouloir dresser un procès-verbal de description d'un bien immobilier appartenant à Monsieur [REDACTED], et Madame [REDACTED], situé 653, Route des Vernays (01560) CURCIAT DONGALON, le tout cadastré section D N° 241, N° 242, N° 243 et N° 247.

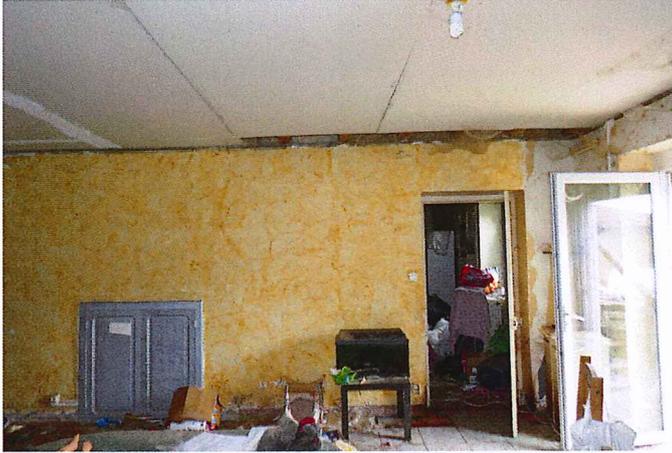
Séjour

Carrelage au sol en très mauvais état recouvert d'excréments et de détritrus.

La pièce est en très mauvais état.

Sur le fond du séjour, il existe une partie cuisine ouverte munie de quelques éléments bas et hauts en mélaminé rouge, en mauvais état.

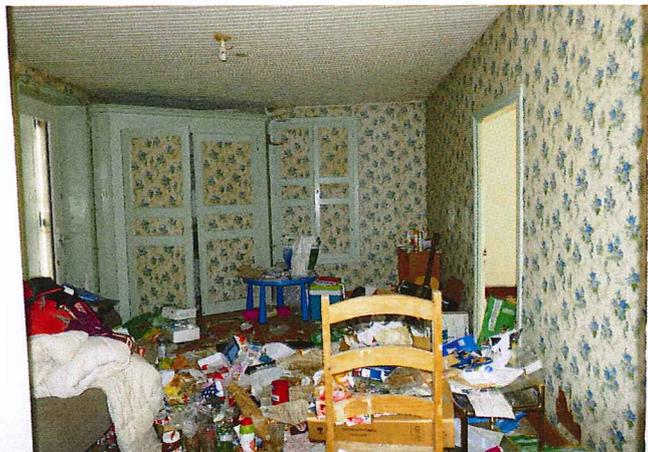
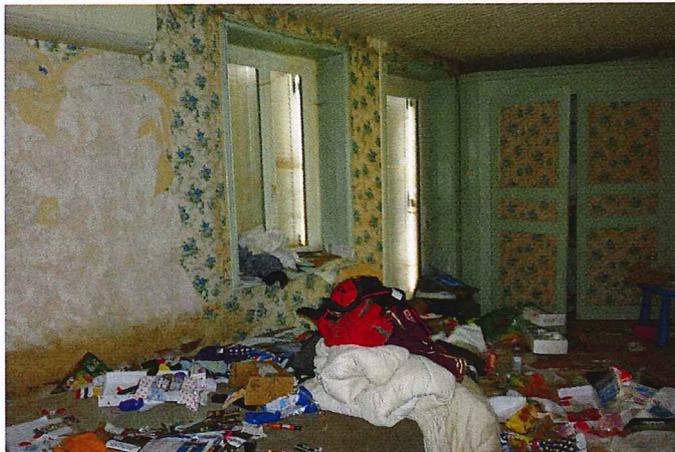
Chambre N° 1

Carrelage au sol, recouvert là encore de débris.

L'ensemble est en très mauvais état.

Dans un angle, je relève la présence d'un placard mural, à l'intérieur duquel, le tableau électrique est disposé.

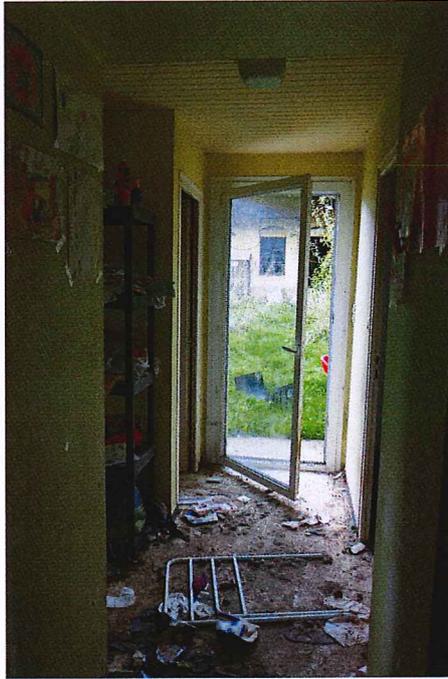
Dégagement

Carrelage au sol ancien, en très mauvais état.

Cette pièce est en très mauvais état.

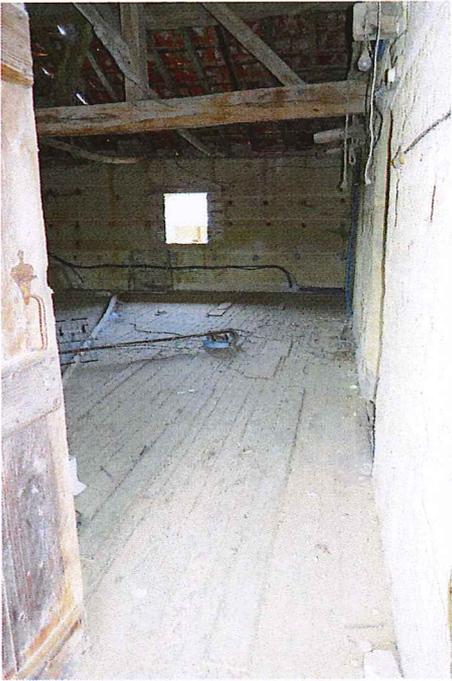
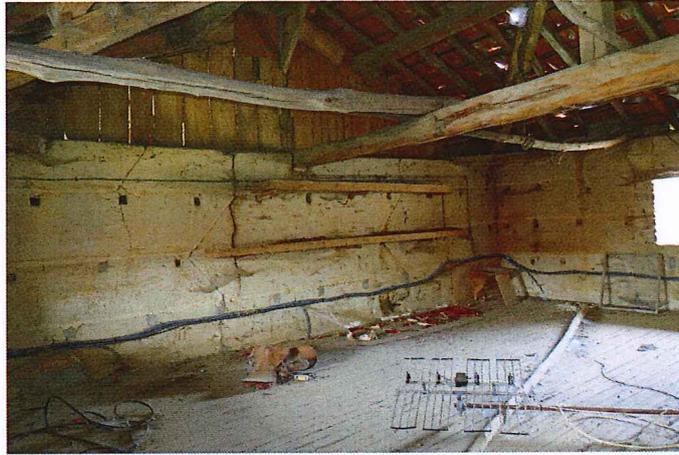
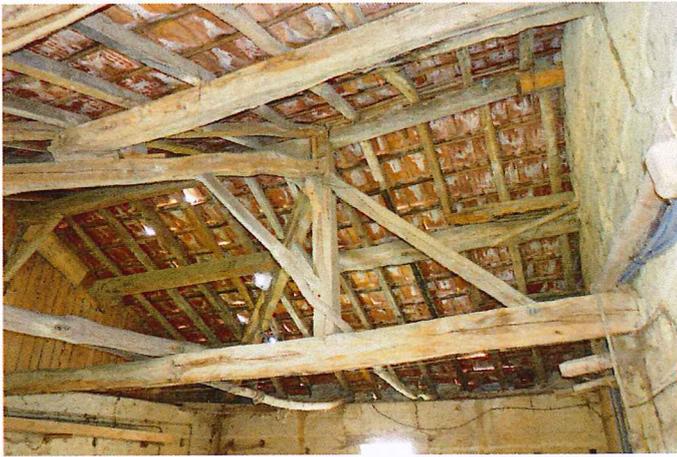
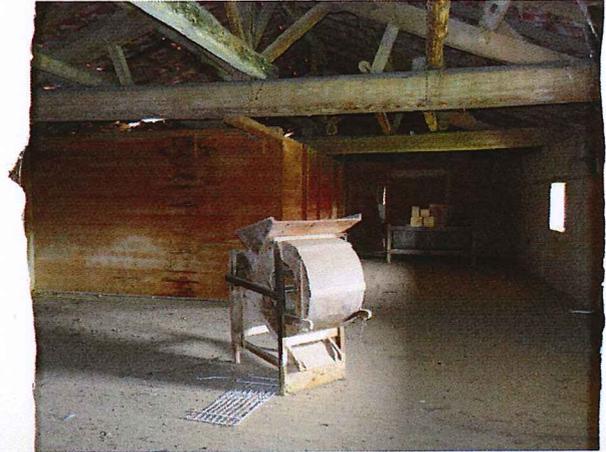
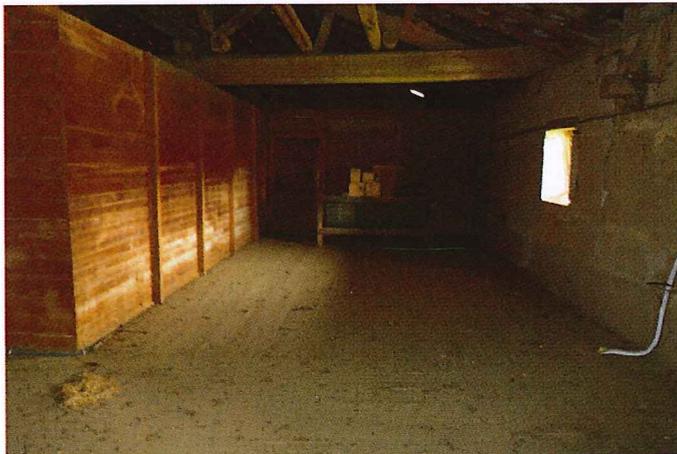
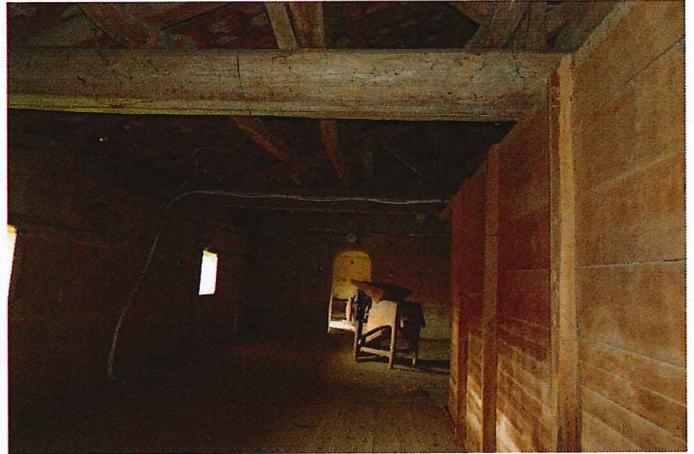
A l'extrémité Nord de la deuxième partie, une porte en bois, actuellement ouverte, permet, à mon avis, d'accéder au grenier de l'immeuble voisin appartenant à un tiers.

La charpente traditionnelle et les tuiles sont apparentes. Les murs sont bruts de pisé.

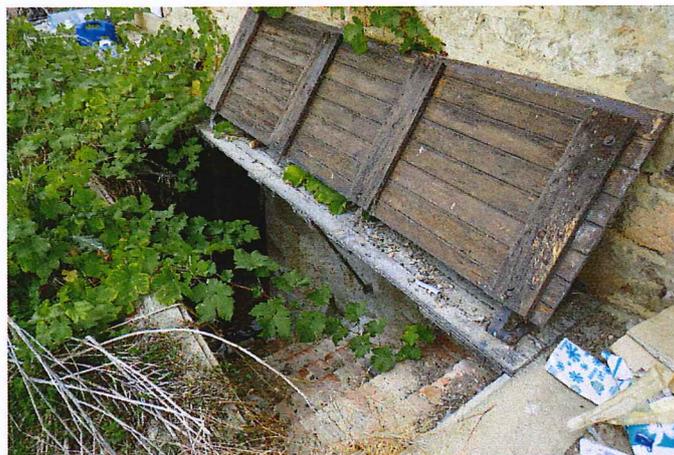
Il y a une **cave** en sous-sol, accessible par un escalier placé en façade Est.

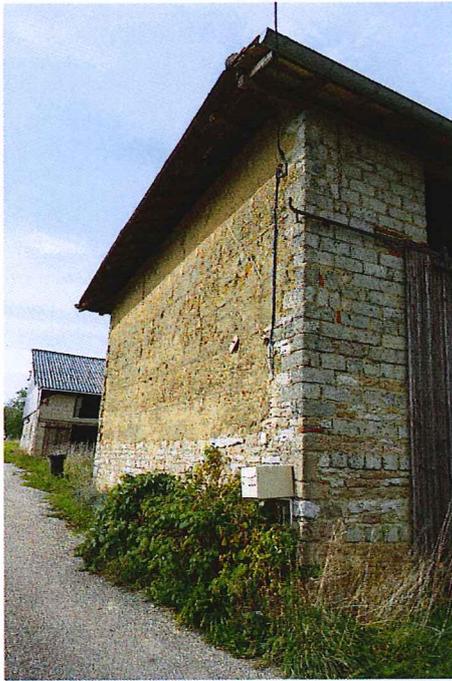
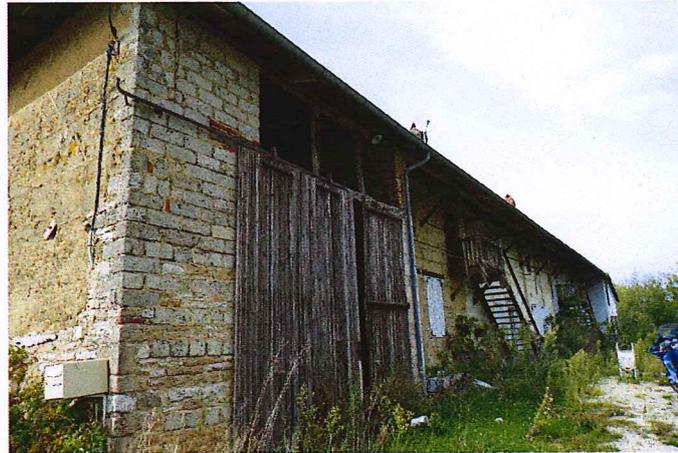
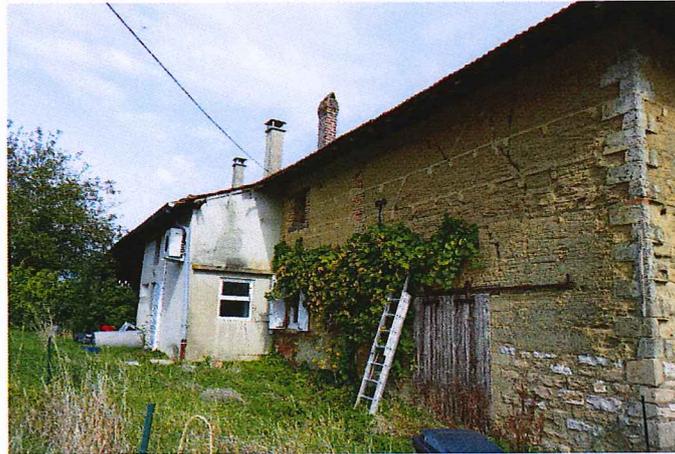
En façade Ouest, une partie des façades est enduite.

L'unité extérieure de climatisation est accrochée au mur.

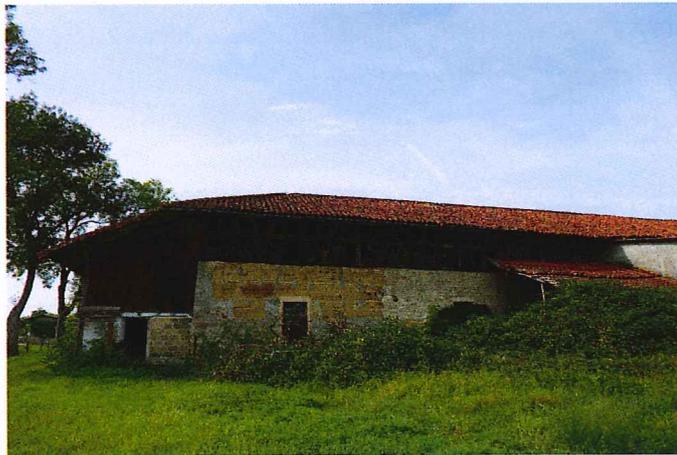
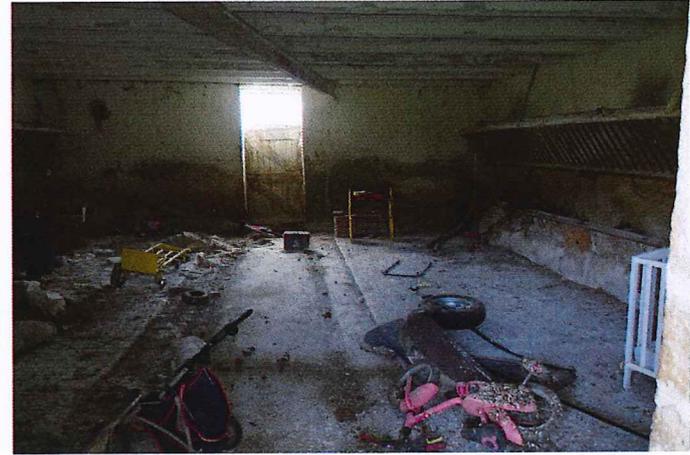
BATIMENT EST

Il est en très mauvais état.

En façade Est, je précise que la limite de propriété est matérialisée par le mur élevé en moellons, placé perpendiculairement à la façade principale.

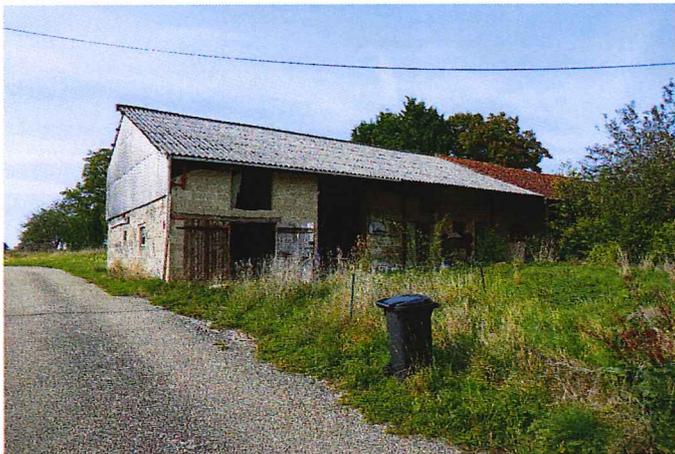
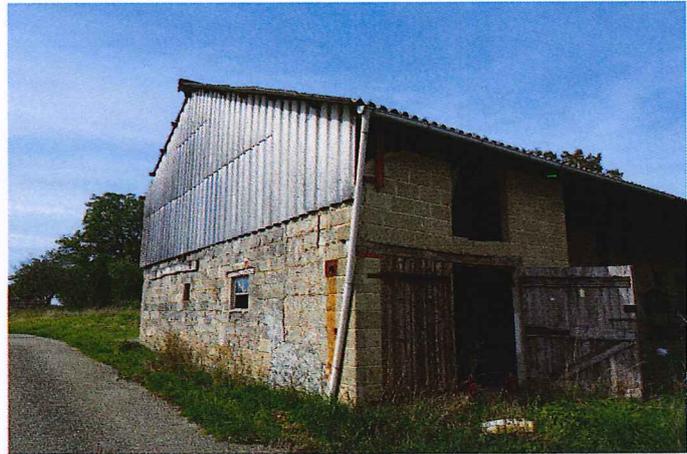
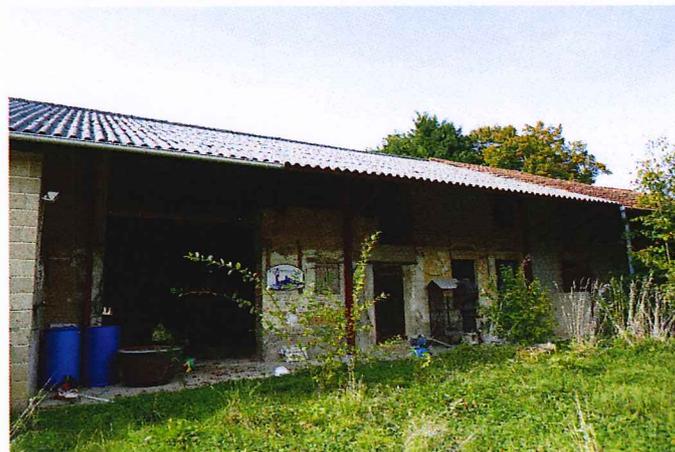
Entre les deux bâtiments, à l'extrémité Nord de la parcelle il existe un garage et une petite réserve, en mauvais état.

Il est couvert par une toiture deux pans, posée sur une charpente métallique.

Cette toiture est recouverte de plaques en fibro ciment.
